# Pavimento radiante innovativo per la Basilica della Salute a Venezia

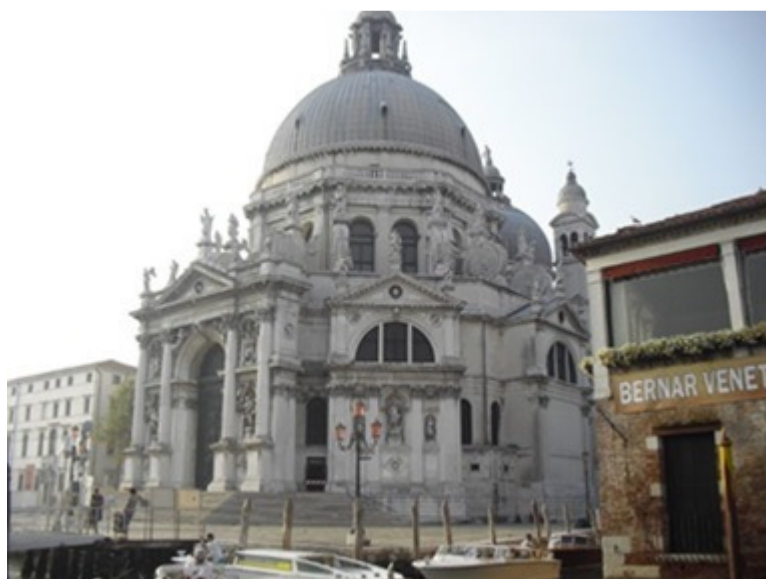
Sono attualmente in corso i lavori di risanamento conservativo del pavimento nel Presbiterio, nel Coro e nella Sacrestia Minore della Basilica di S. Maria della Salute in Venezia, la cui costruzione su progetto di Baldassarre Longhena iniziò nel 1631 (figura 1).

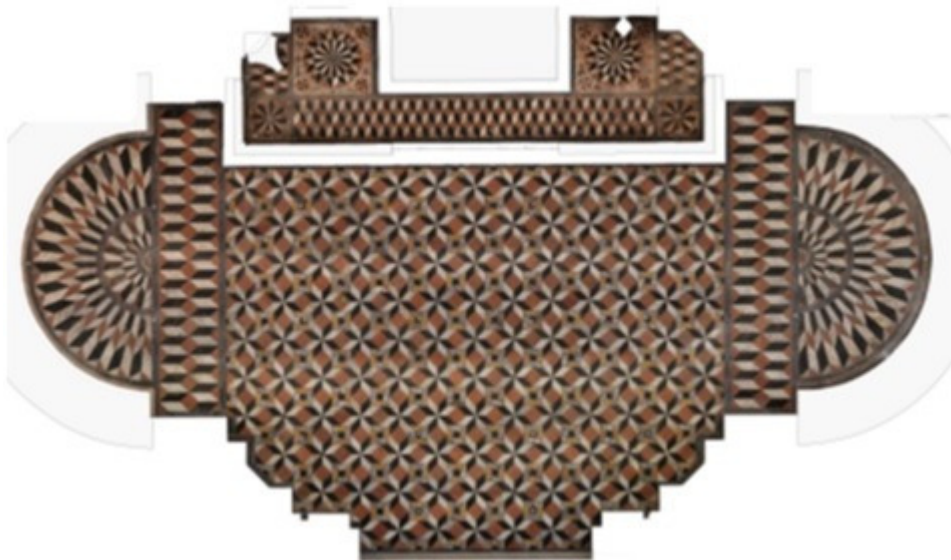
Il progetto di risanamento, dell'ing. Davide Beltrame e dell'arch. Giuditta Russo, prevedeva il sollevamento totale dei circa 9000 pezzi di marmo policromo che costituiscono il prezioso manufatto (figura 2), con relativa precisa catalogazione, il loro individuale restauro e il riposizionamento su sottofondo opportunamente riqualificato.

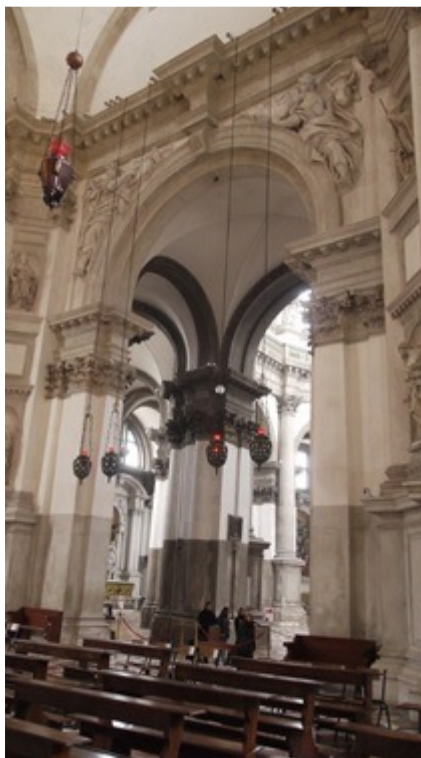
È da osservare che vi erano notevoli vincoli all'intervento, posti dalla Soprintendenza, in relazione alla particolare importanza ed integrità del monumento: non era proponibile, in primo luogo, la costruzione di una vetrata di chiusura del grande arco tra il Presbiterio e la rimanente parte della Basilica (figura 4), che certamente avrebbe consentito la creazione di un ambiente chiuso, di dimensioni relativamente limitate, con maggiori possibilità di controllo delle condizioni ambientali.

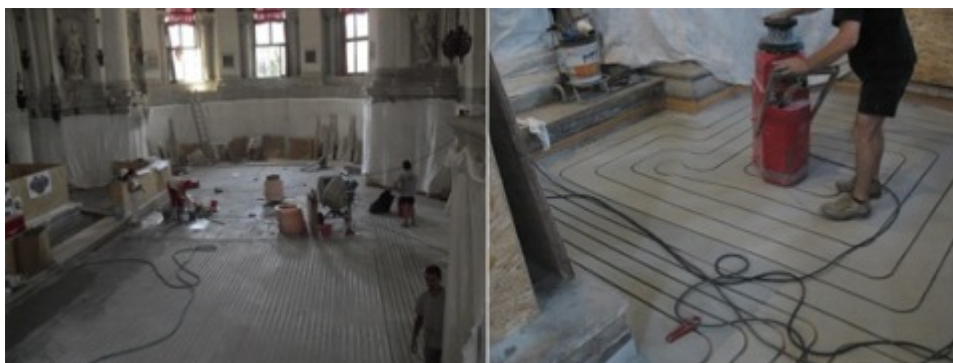
La fresatura delle cave (per la prima volta in un massetto di questo tipo) e la successiva posa dei tubi sono risultate particolarmente agevoli e celeri, e le specifiche attività di cantiere (figura 7) hanno richiesto un tempo modesto, che non ha praticamente interferito con l'onerosa opera di restauro.

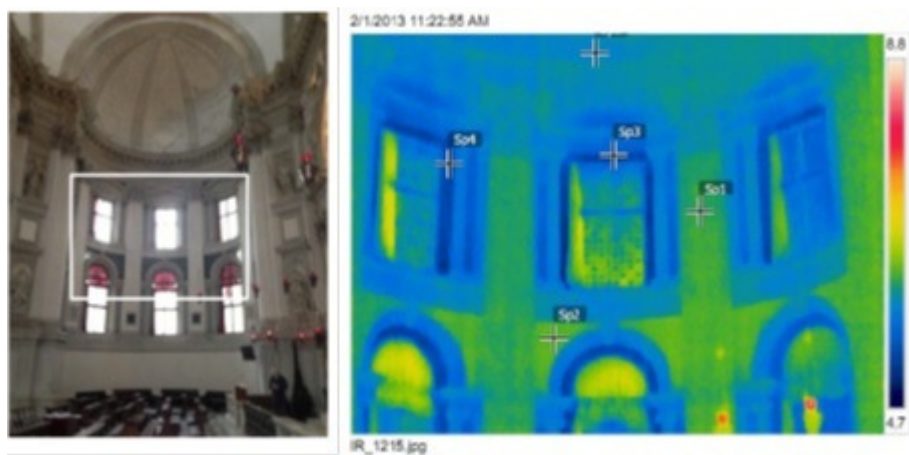
L'intervento sarà oggetto di approfondito **monitoraggio da parte del Laboratorio di Energetica degli Edifici dell'Università di Padova**, sotto la guida del Prof. Roberto Zecchin. Una dettagliata campagna di misure sul comportamento *ante operam* è stata condotta durante lo scorso inverno, mediante indagine termografica (figura 8) e registrazione delle temperature in posizioni significative.

Numerosi sensori di temperatura e di umidità del terreno sono stati inseriti a diverse profondità nella struttura del pavimento e al di sotto del medesimo, altri saranno installati all'interno dell'ambiente; un sistema di acquisizione dei dati, collegato al sistema di controllo dell'impianto, consentirà di seguire in tempo reale il comportamento del sistema, modificandone eventualmente i parametri di funzionamento. Si otterranno inoltre elementi per validare modelli di simulazione, specifici per questa tipologia di impianto, nell'ottica di sviluppare strumenti sempre più affidabili per lo studio degli interventi più adatti alla conservazione e alla miglior fruizione del vastissimo patrimonio artistico religioso del quale abbiamo la fortuna di godere.
